九州工業大学 衛星開発プロジェクト AOBA-VeloxIII

発表内容

AOBA-VeloxIII諸元

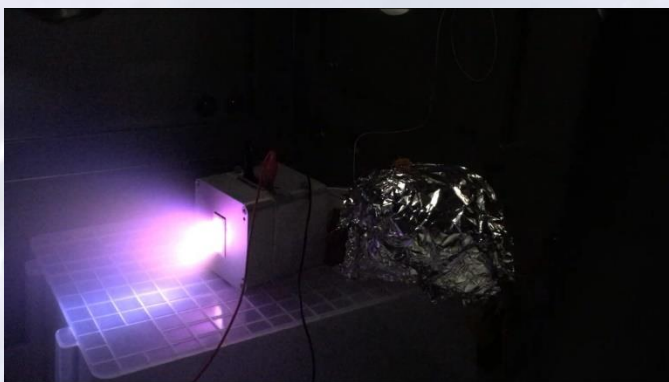
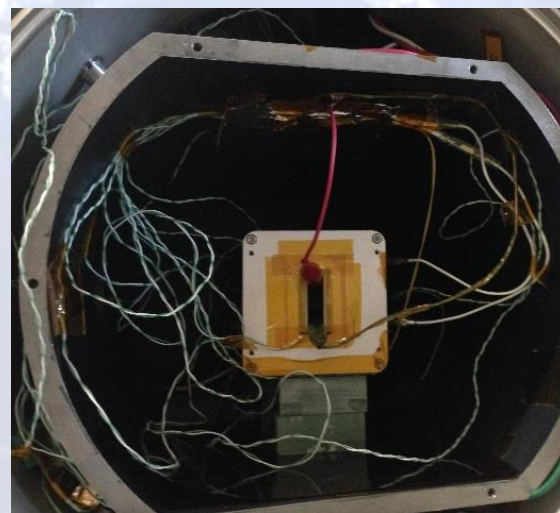
→PPT噴射時に、PPT制御用の
マイコンが動作を停止した

原因:放射ノイズによる影響

対策:実験では、基板の周囲をアルミホイルで巻いた
→PPT制御用マイコンは動作を停止しなかった

※実際の衛星では基板が構体で覆われている

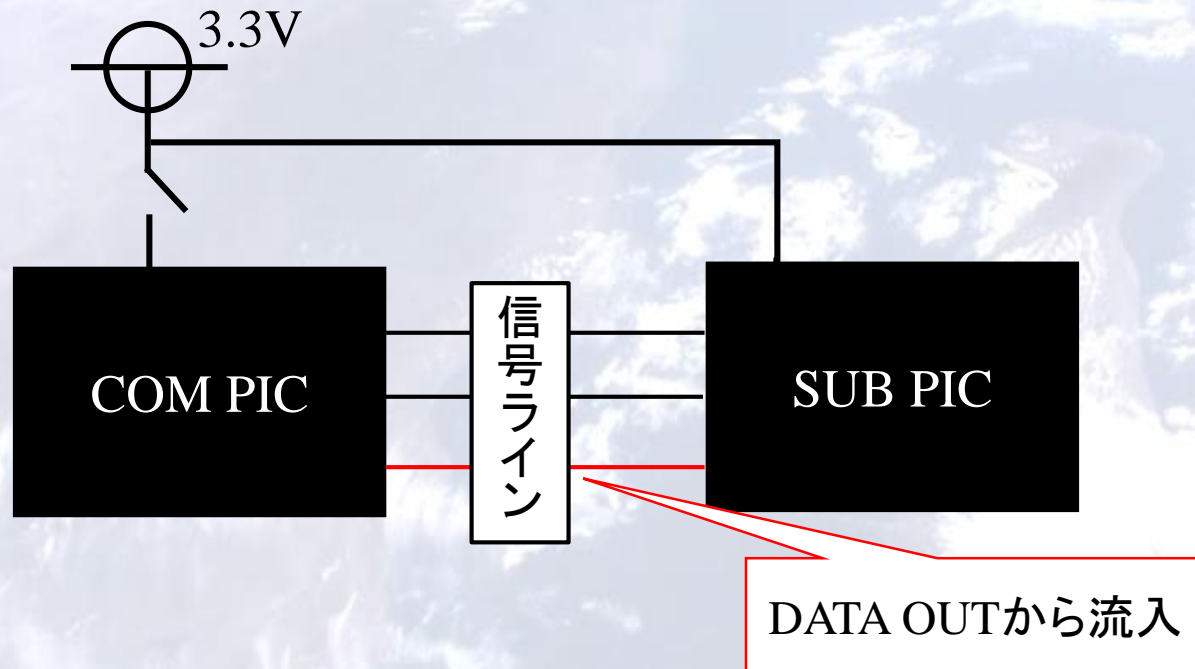
2,マイコン間のリセットが機能しない

原因: 信号ライン(SPI通信)から電流が流入していた

対策: SPI設定をハードウェアからソフトウェアに変更

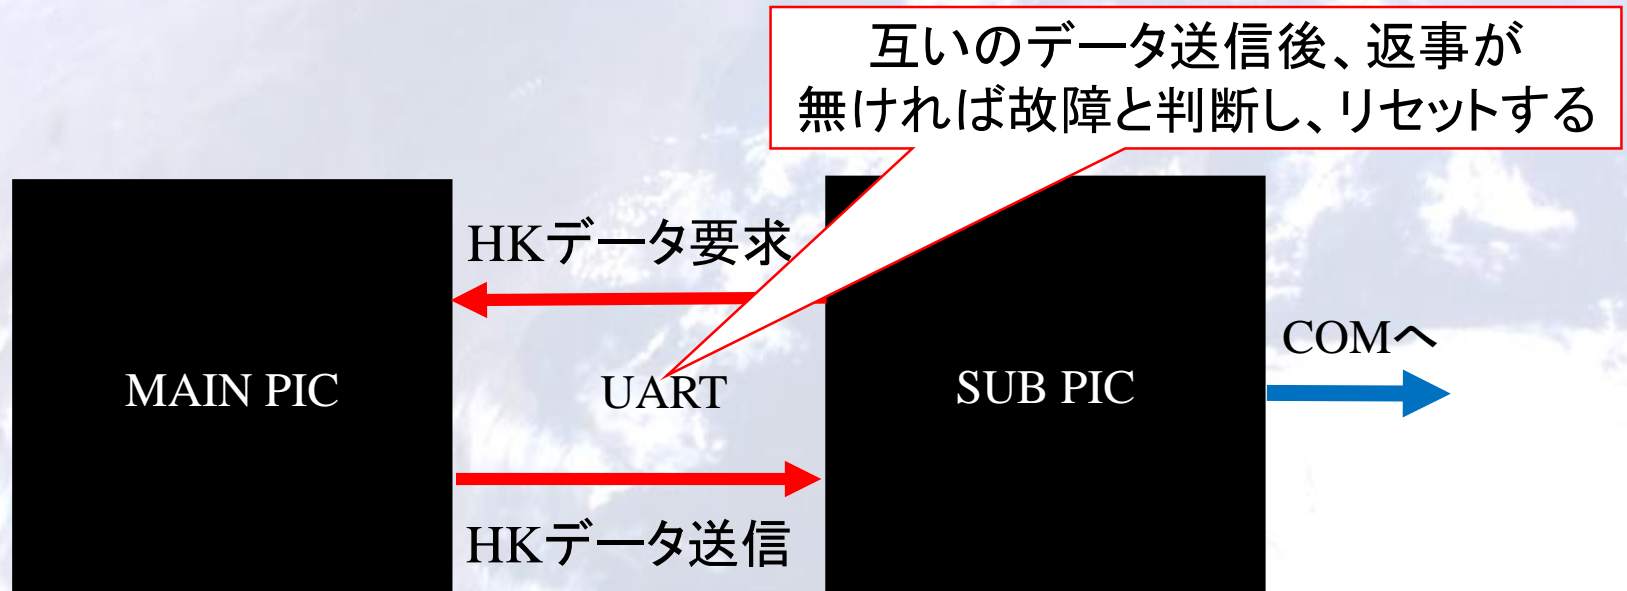
3,PPT終了後、しばらくCWが聞こえない

原因: UART通信のエラー(オーバーランエラー)
によりHKデータを送れていなかった

対策: 一度UARTのレジスタをリセットした

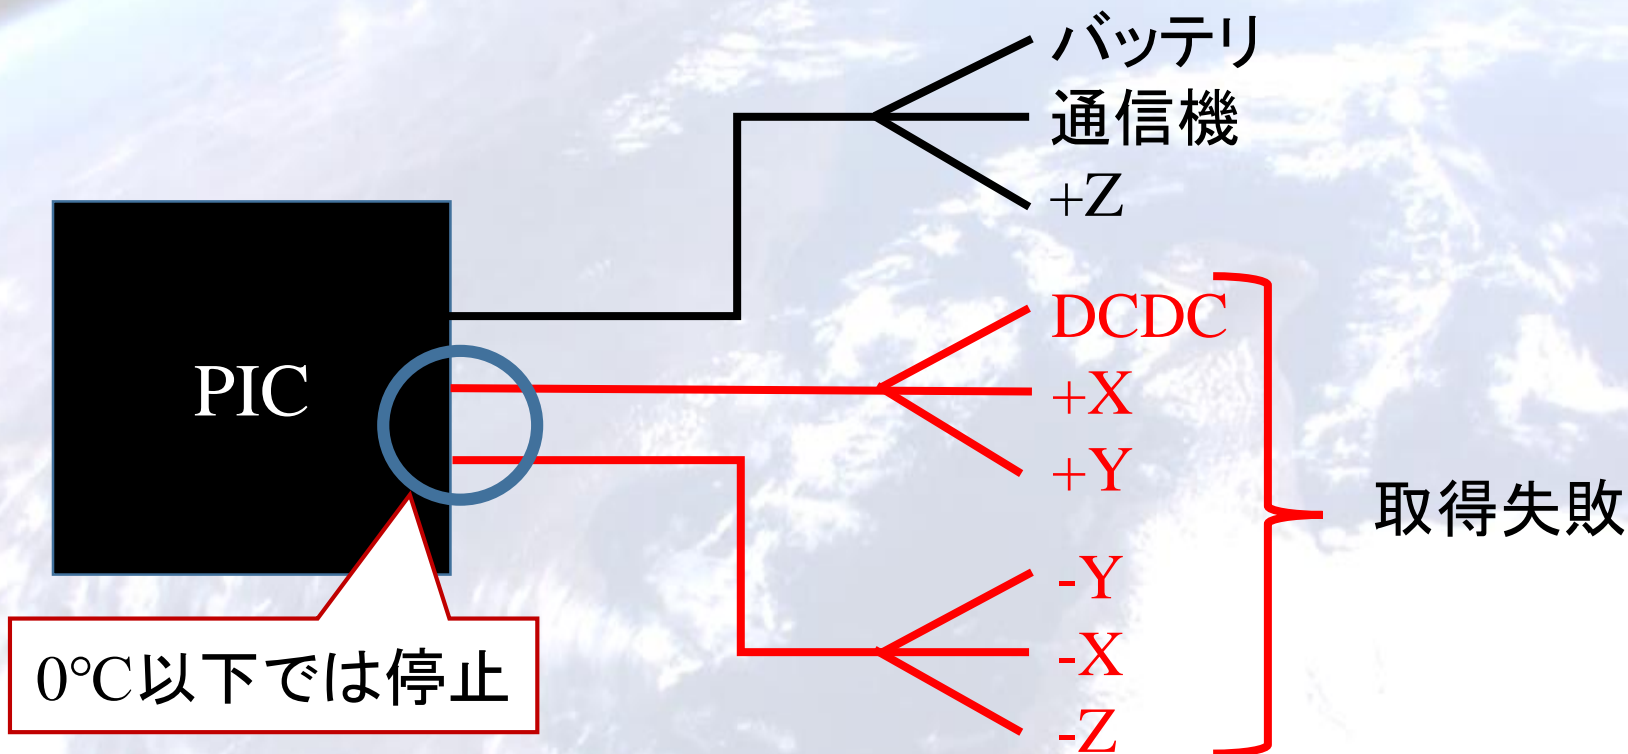
→外部の温度が0°C以下になると、±X, ±Y, -Z, DCDCコンバータの温度が測定できなくなった。(その他の機能は正常に作動)

原因: PICのピンによる動作の違い

温度センサはデジタル出力(1-Wire通信)であり、3個ずつPICのピンにデータを出力していた

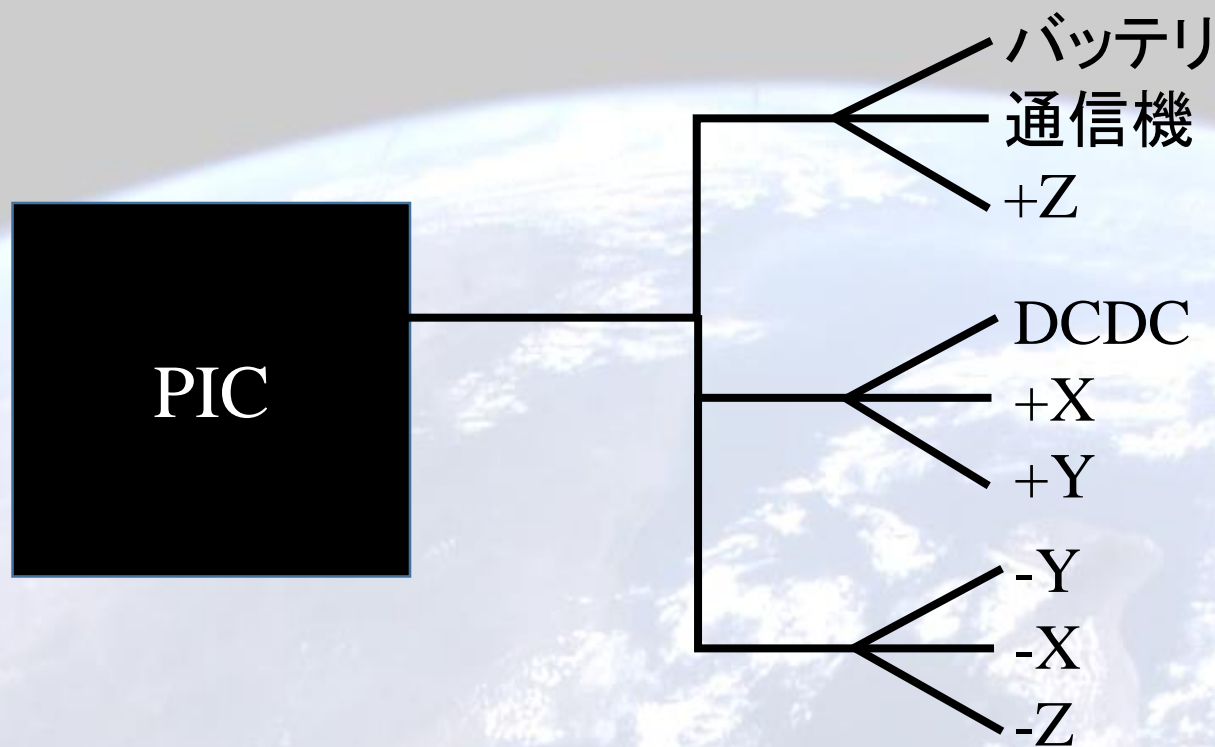
→ センサ取得は可能になったが、ハーネスが複雑になった

対策: 1個のピンに温度センサ9個のデータを出力

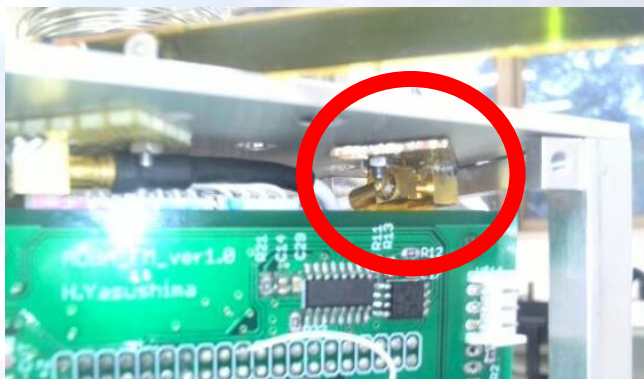
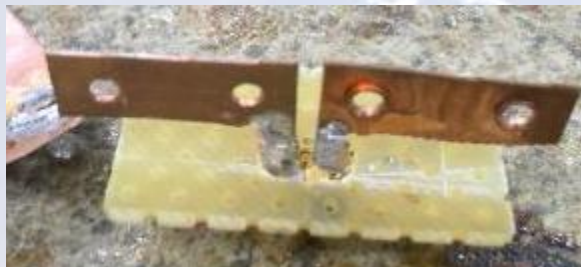
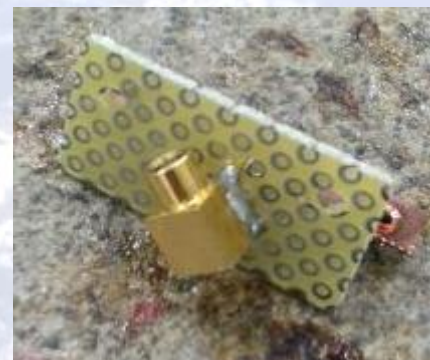
原因②: アンテナのコネクタの接触不良

プラグの個数の変更後、再びアップリンク成功率が下がった
(成功時と失敗時の波があった)

→ 通信機-アンテナ間の同軸コネクタの接触不良

※コネクタ部分を作り直して解決

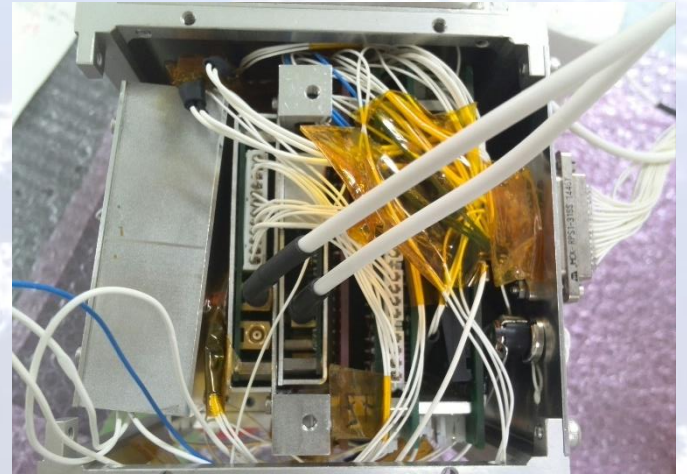
- 基板間、アクセスポートへの配線数が多く、スペースの圧迫、接触不良が起きた

- ハーネスを極力短くした
- 各配線の導通チェック
- 基板を作動させながらの組み立て

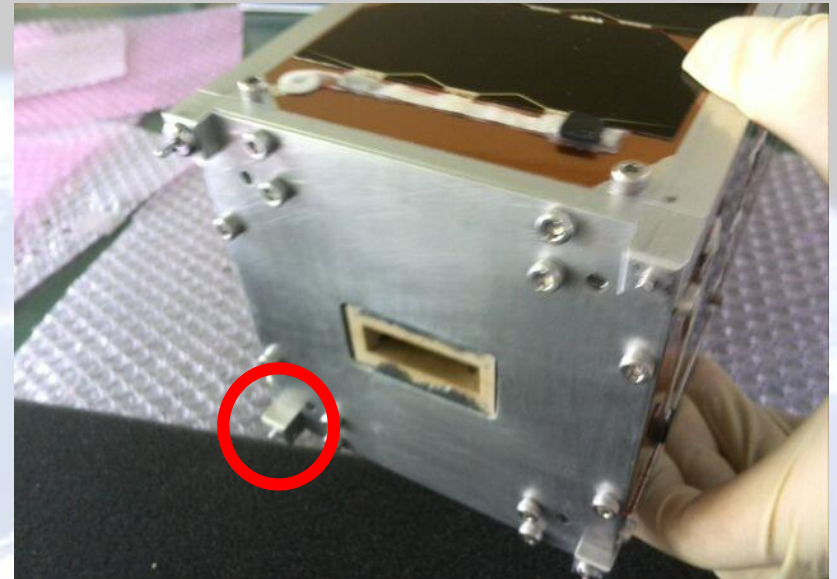
ディプロイメントスイッチ

振動試験後、ディプロイメントスイッチが
復元しないことがあった

J-SSODからの放出直後、
スイッチが復元し、衛星の電
源が入る

復元しないことは致命的

スイッチの周辺を磨き、滑りを良くして解決
